## VISITA POST HURACAN IDA EN MUNICIPIO DE AYUTUXTEPEQUE

### INFORME 9/11/2009

Programa IPGARAMSS

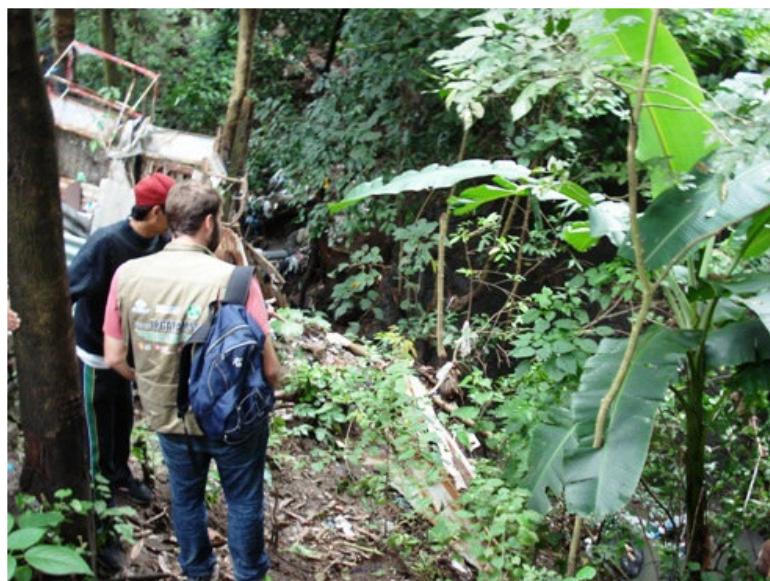
Fig. 3. Imagen del Pto. 1

Situado sobre la calle de los Llanitos, acceso principal a la colonia, encontramos casas a ambos lados de la calle, construidas a media ladera y a pocos metros de la quebrada. En esta casa en particular no llegó a subir el nivel de la quebrada a la cota donde tienen el patio los vecinos, pero se observan palos y basura que pueden generar una represa en la quebrada con lluvias futuras. En el talud del otro lado existe un tanque de aguas negras y diversas tuberías que vierten a la quebrada, identificándose un pequeño deslave superficial sobre dicho talud. Los materiales sobre los que está asentada la casa parecen ser arcillas de alteración y presentan una pendiente de entre 45 y 50 grados. Según los vecinos se ha lavado material en este lado en los últimos años. El talud de enfrente es mucho más vertical.

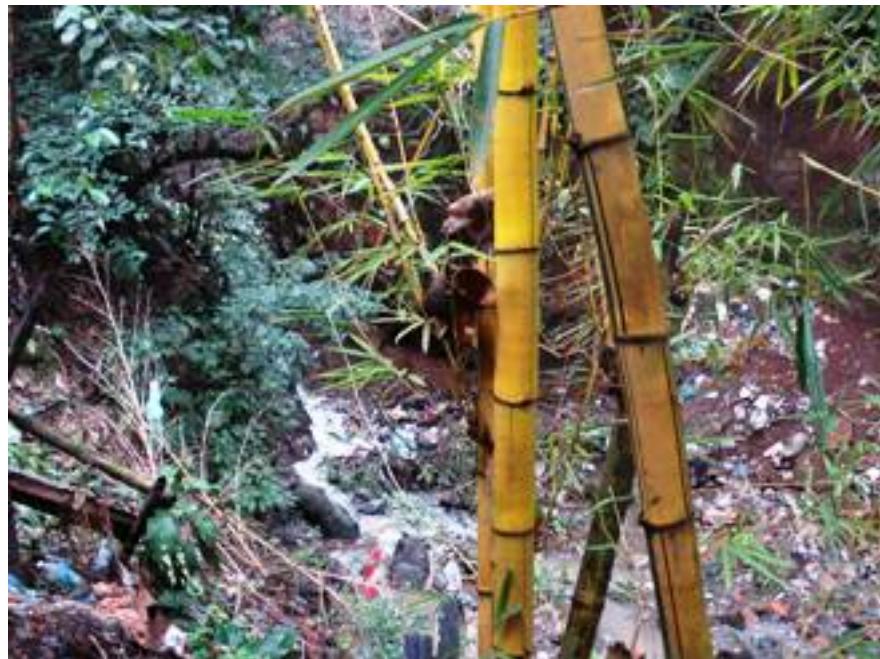
Continuando por la calle principal y siguiendo por el pasaje, se va bajando en dirección hacia el punto donde se unen las dos quebradas que rodean la calle principal. Se nos permite el acceso a una vivienda familiar, donde de manera escalonada encontramos 3 construcciones informales de lámina, estando la última a escasos metros de la quebrada. Se sigue observando gran cantidad de ripio en la quebrada, y la familia tuvo que evacuar a mitad de la noche.

Fig. 4. Vista desde el patio de la última casa en el pto. 2.

Mientras existan este tipo de construcciones no seguras, en asentamientos informales y terrenos no urbanizables, ni habitables por sus condiciones topográficas y geológicas no aptas para ese uso, donde el crecimiento se da hacia el interior de la quebrada ocupando el cauce y además estando cada vez a cotas más bajas, el problema de las inundaciones y deslaves será imposible de resolver. Hay que hacer incidencia en la mejora de las condiciones de vida de la población, reducción de la vulnerabilidad y promover la gestión de reubicación, reactivando proyectos de vivienda con interés social. Ya que la amenaza a la que están sometidos es constante y difícilmente mitigable. Las coordenadas de este punto son 13°44'30.42"N de latitud y 89°11'42.84"O de longitud.

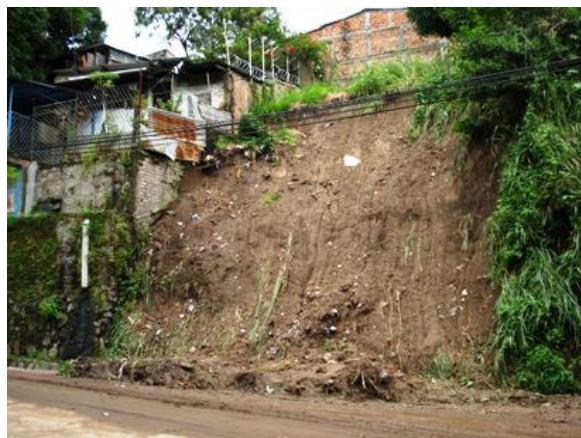
Este punto se localiza sobre el puente que une la calle a los llanitos con la calle a las flores, siempre en la comunidad Santa Simona, en las proximidades del puente se observan deslizamientos superficiales. Originados por la saturación de los suelos y las altas pendientes, así como por las modificaciones generadas en el terreno para la construcción de calles y viviendas.

Fig. 5. Deslave de suelo superficial

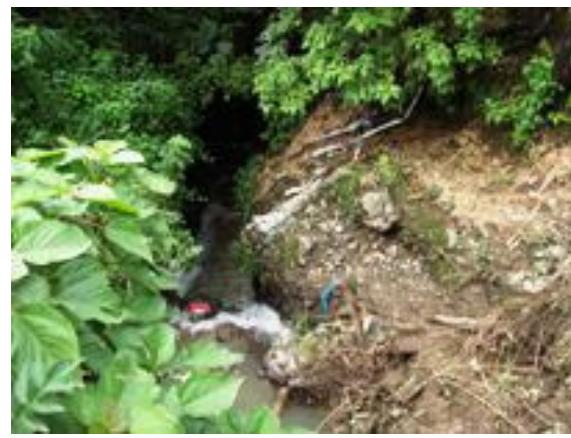
Fig. 6. Vista desde el puente aguas abajo.

Además, se observa como el puente está taponado, y existe erosión a ambos lados del mismo. Aguas abajo se observa como el agua se encaja en el terreno, dando lugar a taludes muy verticales. Siempre en materiales volcánicos, en las proximidades del puente se identifica un conglomerado bien consolidado que pasa luego a materiales más blandos. Las coordenadas donde está ubicado el puente son 13°44'22.64"N de latitud y 89°11'43.66"O de longitud

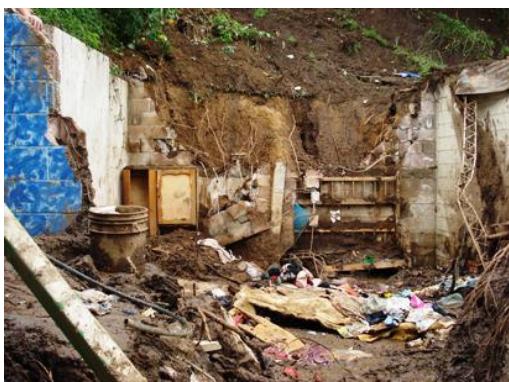
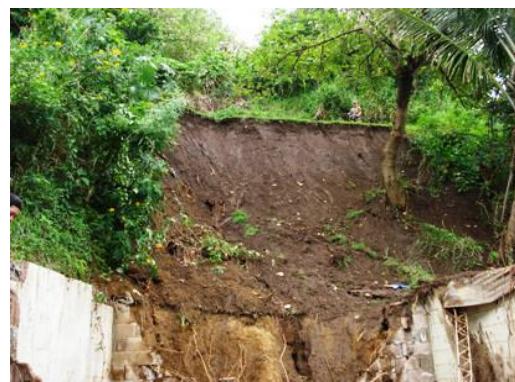
En Colonia Rosat. Vivienda afectada por deslave donde perecieron cuatro personas, y otras cuatro pudieron ser rescatadas. Las viviendas en este pasaje están a media ladera, siendo el material predominante arcillas; los ángulos de los taludes son elevados, y en este caso concreto existe una pequeña vereda en la cabeza de talud y cultivos más arriba. Existía un árbol en este talud que, al no tener raíces profundas, en vez de contribuir a la estabilidad fue un factor favorecedor para el movimiento del deslave. Las dimensiones aproximadas del talud son 10-12 m de ancho, 12-15 m de desnivel, y con un espesor estimado en cabeza de 2 m y a pie de talud de 0,25 m, es decir, un volumen aproximado de entre 150 y 180 m<sup>3</sup>. La inclinación del talud, la saturación del suelo y la existencia del árbol se consideran los factores detonantes del deslizamiento. Los puntos 6 y 7 son del interior de la vivienda afectada al pie de talud, y el punto 8 es la referencia de la cabeza del talud. Cuando se realizó la inspección ya se había retirado gran cantidad de material. Las coordenadas de la vivienda son 13°44'25.71"N de latitud y 89°11'46.47"O de longitud.

Fig. 7 y 8. Vistas de la vivienda afectada y el talud resultante.

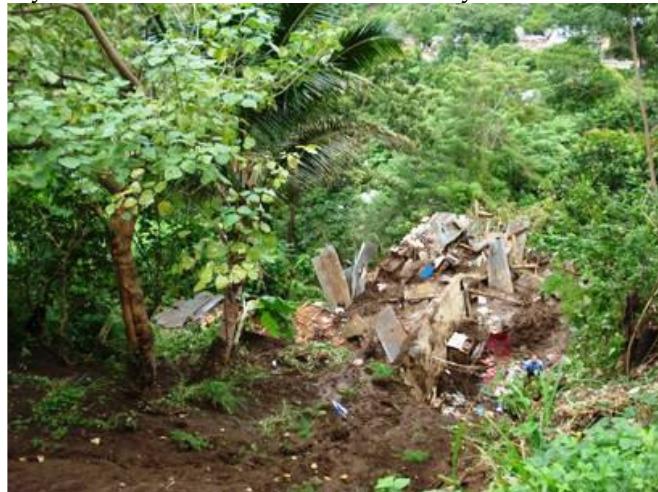
Fig. 9 Vista desde la cabeza del talud del deslave.

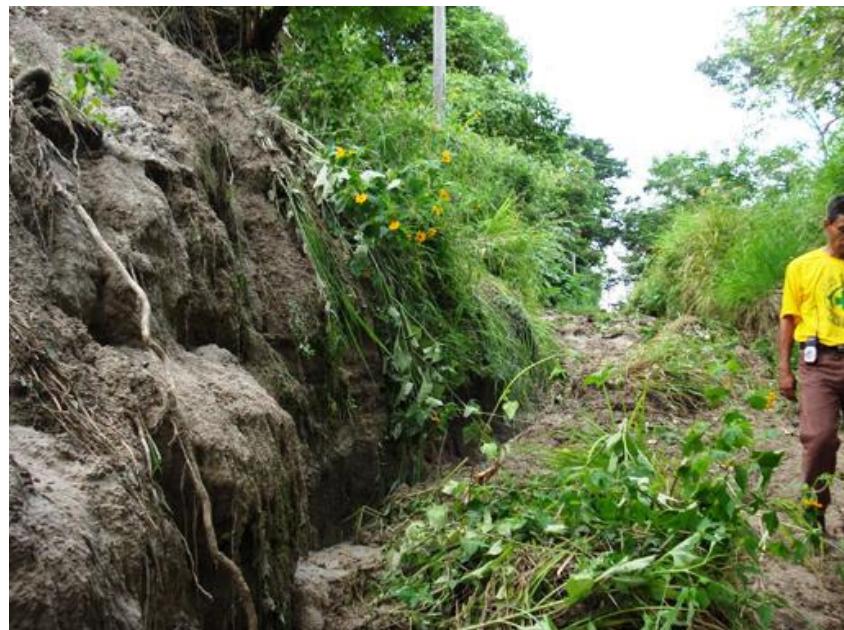
Vivienda localizada arriba de donde se produjo el deslave, la cual es ocupada por una anciana y sus dos hijos. La familia no está dispuesta a evacuar a un albergue. Aunque también presenta un alto grado de vulnerabilidad, el terreno que tiene por encima de su vivienda presenta una pendiente menor y está limpio de maleza, además poseen una canaleta de evacuación de las aguas que dirige la escorrentía hacia la calle. La recomendación, por motivos de seguridad, era la de evacuar, pero los integrantes de la familia deciden permanecer en su casa. Esta vivienda se localiza en las coordenadas 13°44'25.32"N de latitud y 89°11'47.18"O de longitud

Fig. 10 Vista de la calle donde desagua la canaleta

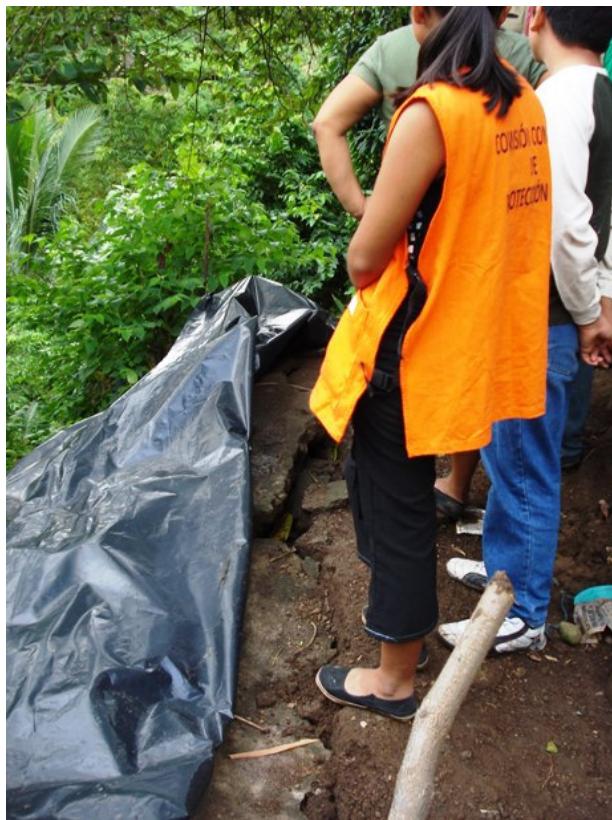
Casa de Rosa Elvira Vázquez, a media ladera. El material de construcción es lámina y está bastante deteriorada. Presenta una gran grieta en la parte delantera de la casa, que amenaza con producir un deslave que afecte a las viviendas localizadas más abajo. En la parte posterior de la casa se encuentra un muro, cuyos cimientos parecen estar en mal estado, y un árbol totalmente inclinado encima de la vivienda. Se recomienda la evacuación de los residentes de la vivienda y estabilizar el talud para que no afecte a las viviendas más abajo, sino estas deberían ser desalojadas lo antes posible. Las coordenadas son 13°44'35.55"N de latitud y 89°11'41.50"O de longitud.

Fig. 12. Detalle de la grieta, cubierta con plásticos.

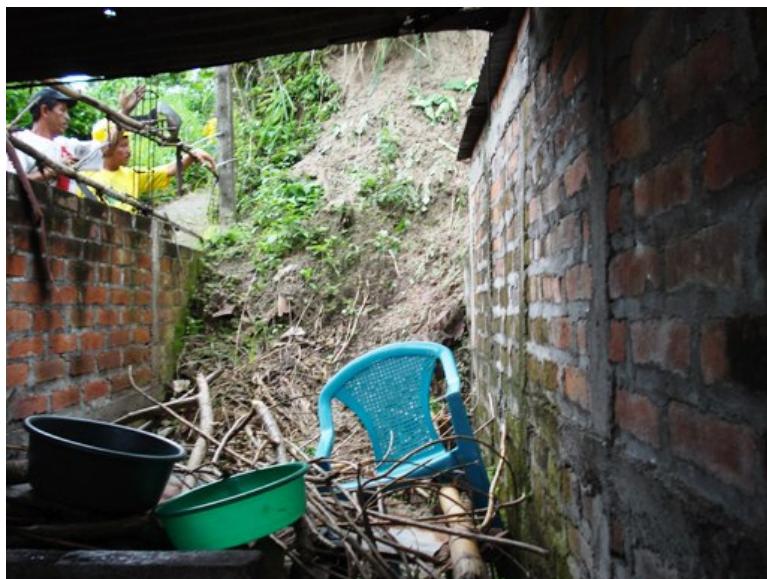
Dos viviendas construidas a media ladera, cada una ubicada en un nivel arriba de la otra, en las que el talud que las separa se desprendió, generando un pequeño deslave. Habría que proceder a sanear el talud y protegerlo para que no se siga erosionando. En la vivienda que estaba arriba, estaban colocadas piedras justo en la cabeza del talud. Con ayuda de la comisión de inspección se procedió a retirarlas para quitarle peso a la cabeza del talud y evitar el deslizamiento. Las coordenadas son 13°44'37.18"N de latitud y 89°11'42.26"O de longitud.

Fig. 13. Deslave que afecta a la vivienda de abajo.

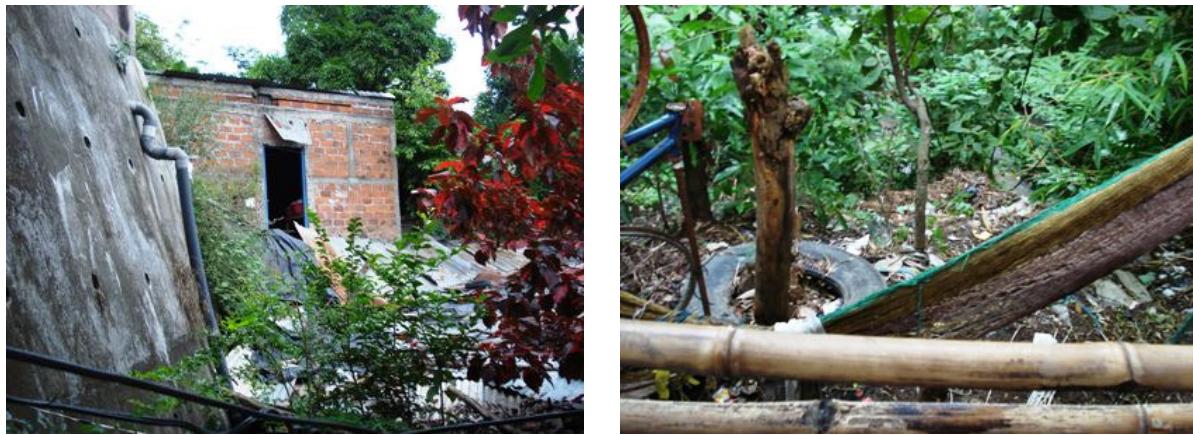
Los puntos 15 y 16 se corresponden a viviendas situadas por debajo de la casa del punto 12, y que están muy próximas a la quebrada. El acceso y la ruta de evacuación son difíciles. La situación de estas viviendas es bastante conflictiva. Habría que realizar un estudio a mayor detalle, pero el nivel de peligro al que se ven sometidas es muy elevado y la solución más recomendable sería la reubicación. Hay que insistir en la prohibición de construir en las proximidades de quebradas y hacer monitoreos constantes para evitar futuros asentamientos humanos precarios. Las coordenadas de estas viviendas son 13°44'35.05"N de latitud y 89°11'40.44"O de longitud.

Fig. 14 y 15. Vista de viviendas en las proximidades de la quebrada y foto de la quebrada desde el patio de una de ellas.

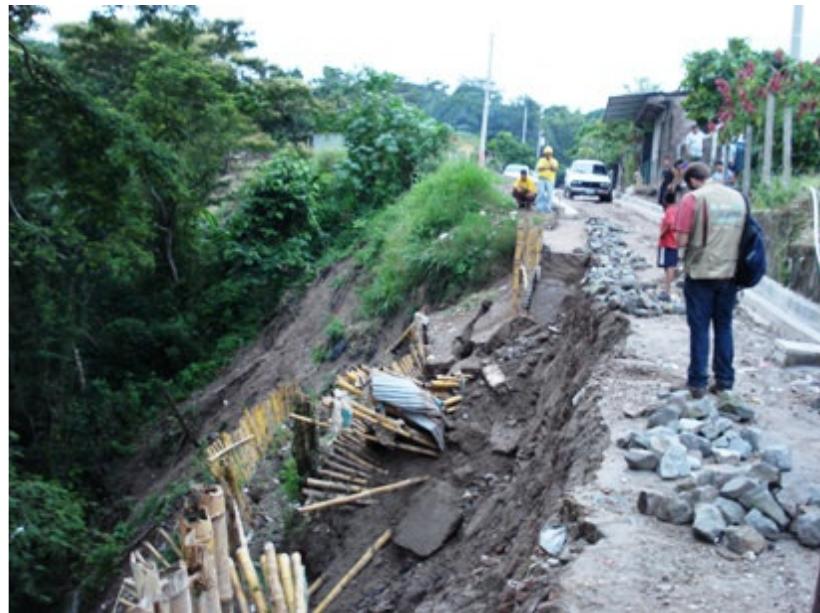
Totalmente en el ámbito rural del municipio de Ayutuxtepeque. Comunidad altamente organizada, que había conseguido que tanto el Vice Ministerio de Vivienda como la Alcaldía, en diferentes fases, aportara fondos y materiales para la ejecución de una red de drenaje y la urbanización de las calles de la colonia en un terreno donado por la comunidad Jesuita. La calle principal se vio afectada, **punto 17**, y era precisamente ahí donde se estaban realizando las obras actualmente. Paralelamente a la calle principal discurre una quebrada a unos 20-25 m; a mitad de la calle se encontraba el punto de menor separación entre la calle y el talud de la quebrada. Como anteriormente ya había presentado problemas, el Vice ministerio, y posteriormente la comunidad, habían construido muros de bambú y plantado zacate para controlar la erosión. Lamentablemente, debido a la cantidad de agua lluvia que se concentró, por diferentes motivos, en este punto (no estaba terminada de ejecutar la cuneta, también converge un pasaje lateral en este punto que aportó mucha agua y un cambio de pendiente que pudo actuar como punto bajo) se originó una rotura, pasando el plano de rotura por debajo de las diferentes obras de mitigación ejecutadas y perdiéndose más de la mitad de la calle en este punto. Las coordenadas de este punto son 13°45'23.09"N de latitud y 89°11'49.95"O de longitud.

Fig. 17. Deslave en la calle principal de Cristo redentor.

Las primeras observaciones sobre el terreno recomiendan, en la medida de lo posible, canalizar las aguas para que no se siga infiltrando por esta zona, y tener cuidado de que su desvío no provoque erosión en otros puntos de la ribera de la quebrada, ya que se observan varias grietas que pueden hacer que el deslizamiento se agrande. La protección con plásticos también está recomendada, pero de forma periódica se deben revisar las grietas por si aumentaran de tamaño. Como posibles soluciones a futuro se proponía la ejecución de un

muro de grandes dimensiones, con lo que ello conlleva tanto económicamente como en complejidad de ejecución, y desviar el paso por el resto de calles de la colonia, evitando en la medida de lo posible el paso por ese punto.

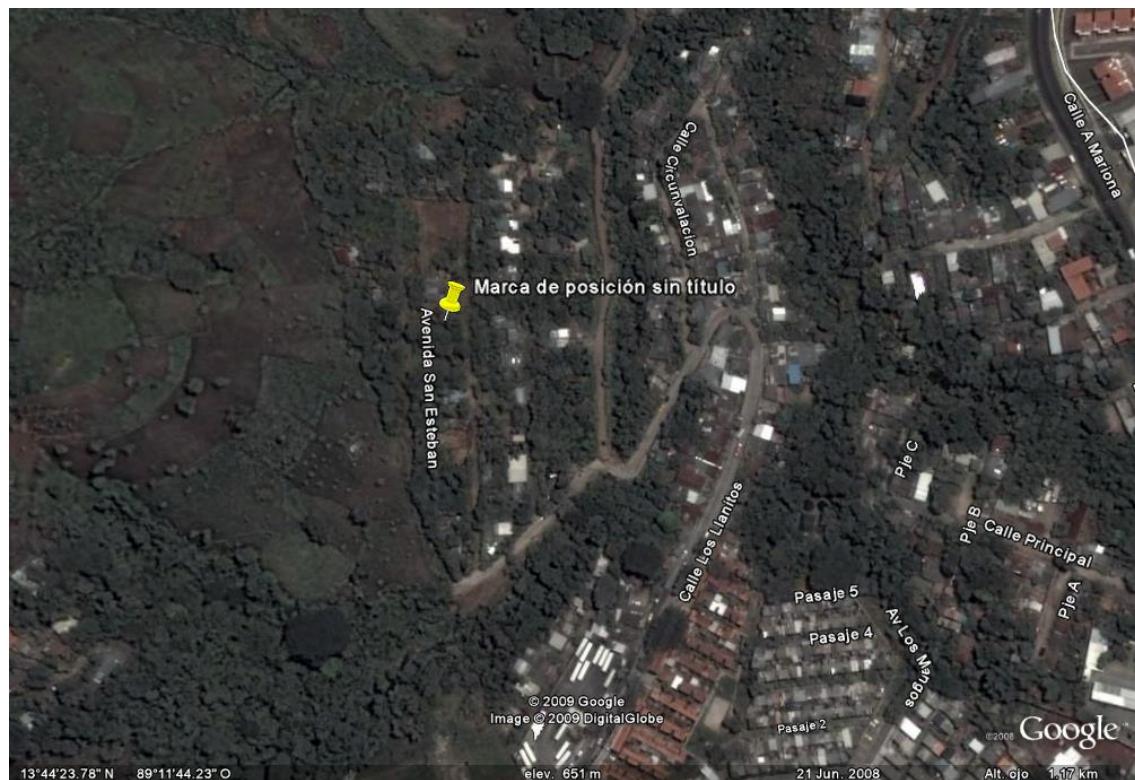
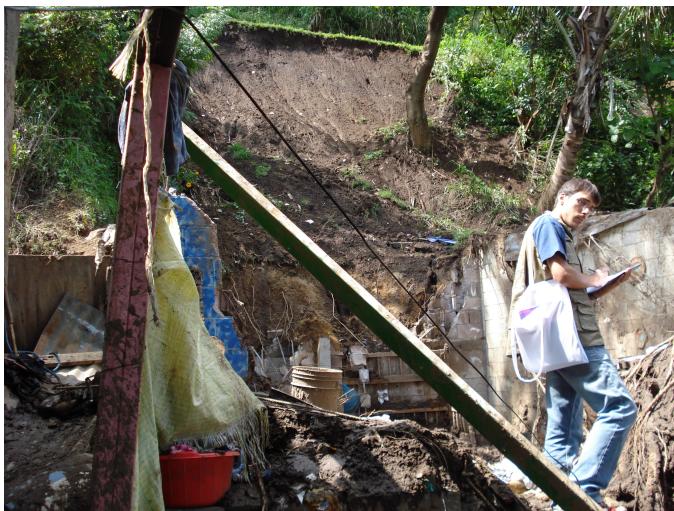
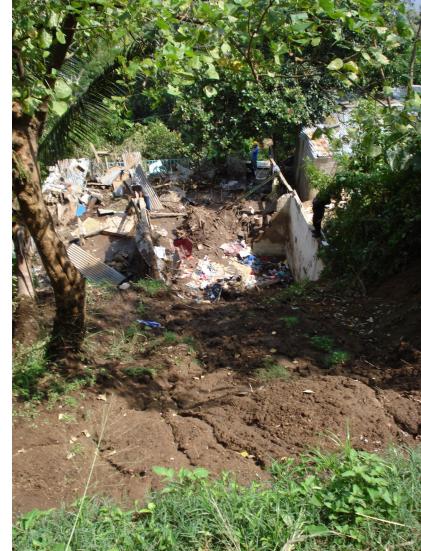
### Colonia Rosat.

Deslizamiento afectó una casa donde fallecieron 4 miembros de una familia, dos adultos y dos niños.

Ancho de corona: De 7 a 8 metros.  
Altura: 10 metros aproximadamente  
Pendiente promedio de talud originado, de 70 grados  
Espesor: 2 mts  
Largo: 6 metros

El origen del deslizamiento, debido a las intensas lluvias, a la escorrentía superficial, facilitado por un corte en la ladera, que se utilizaba como camino.

Inmediatamente ladera arriba del deslizamiento, se encuentra una casa susceptible de ser afectada por fenómeno similar. Al lado sur del deslizamiento se encuentra una vivienda que no fue afectada pero es susceptible del mismo proceso; ladera abajo del

deslizamiento se encuentran tres casas también susceptibles de sufrir el mismo proceso.

Todas las viviendas de esta zona se encuentran susceptibles a este proceso debido a la forma de construcción y ubicación de la quebrada, el tipo de suelo sobre el cual están construidas y el método de construcción y materiales de éstas. Debido a estas características, se recomienda la reubicación de las viviendas.

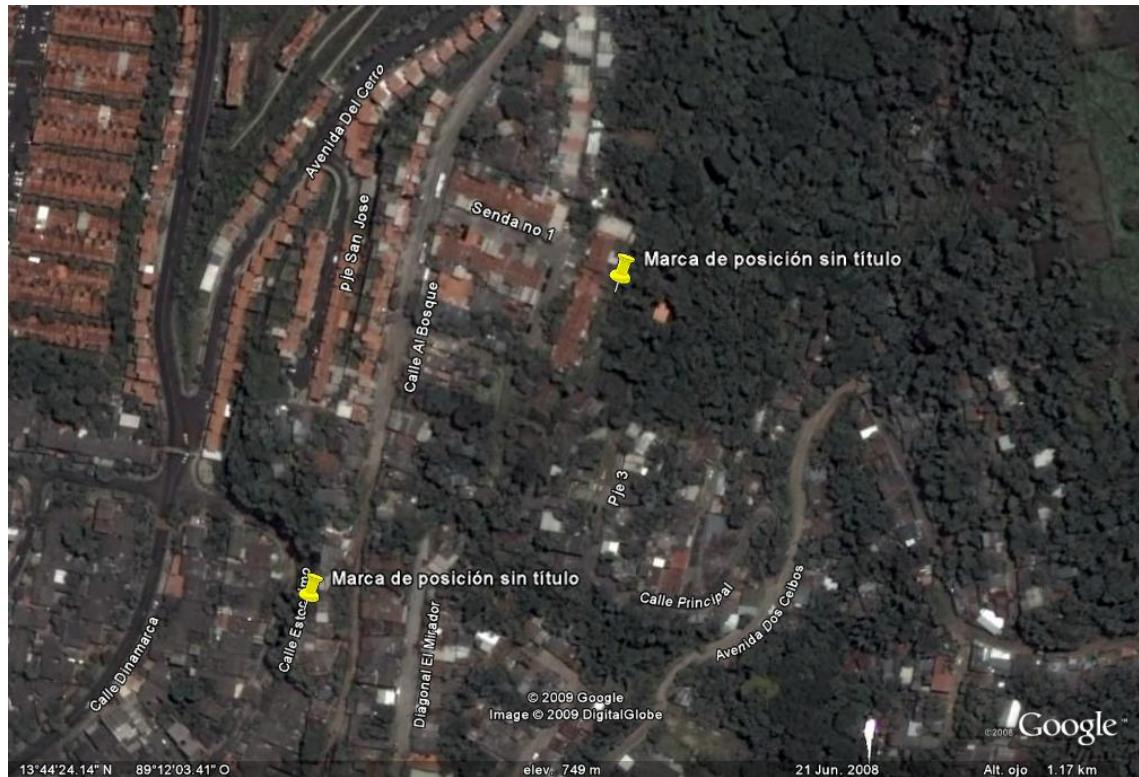
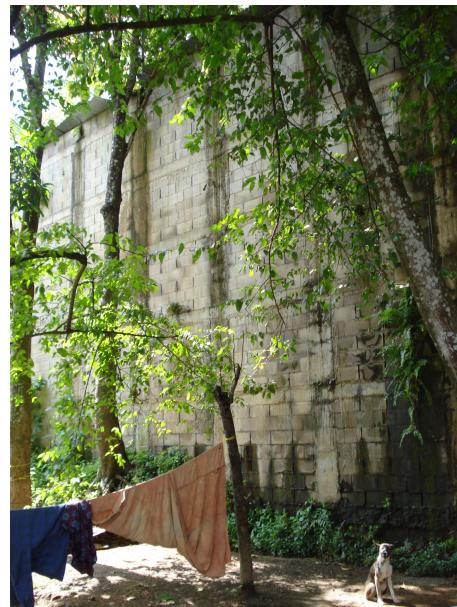
## Colonia Altos de la Escandia.

Muro de contención de Colonia Escandia, colindante con zonas de altas pendientes, aproximadamente 60 grados, en la que se levantan diversas viviendas. La zona está sometida a una alta escorrentía que ha erosionado las gradas de acceso.

El muro, presenta grietas desde los terremotos del 2001 y sobre él hay viviendas que fueron declaradas inhábiles después de los terremotos aunque años después algunas de ellas fueron re habitadas.

El muro tiene 50 metros de largo por 8 metros de alto, no presenta contrafuertes. Crece vegetación en él, alguna con tronco leñoso. El peligro en esta zona es que con un temblor ceda el muro o parte de él y ocasione un derrumbe sobre las viviendas de la ladera.

Vigilar el estado del muro limpiándolo de vegetación, observar y habilitar drenajes adecuados en la zona superior dentro de la Colonia Escandia para reducir la carga de infiltración, exigir el desalojo de las viviendas deshabilitadas en el 2001, no permitir más asentamientos en la ladera, debajo del muro.

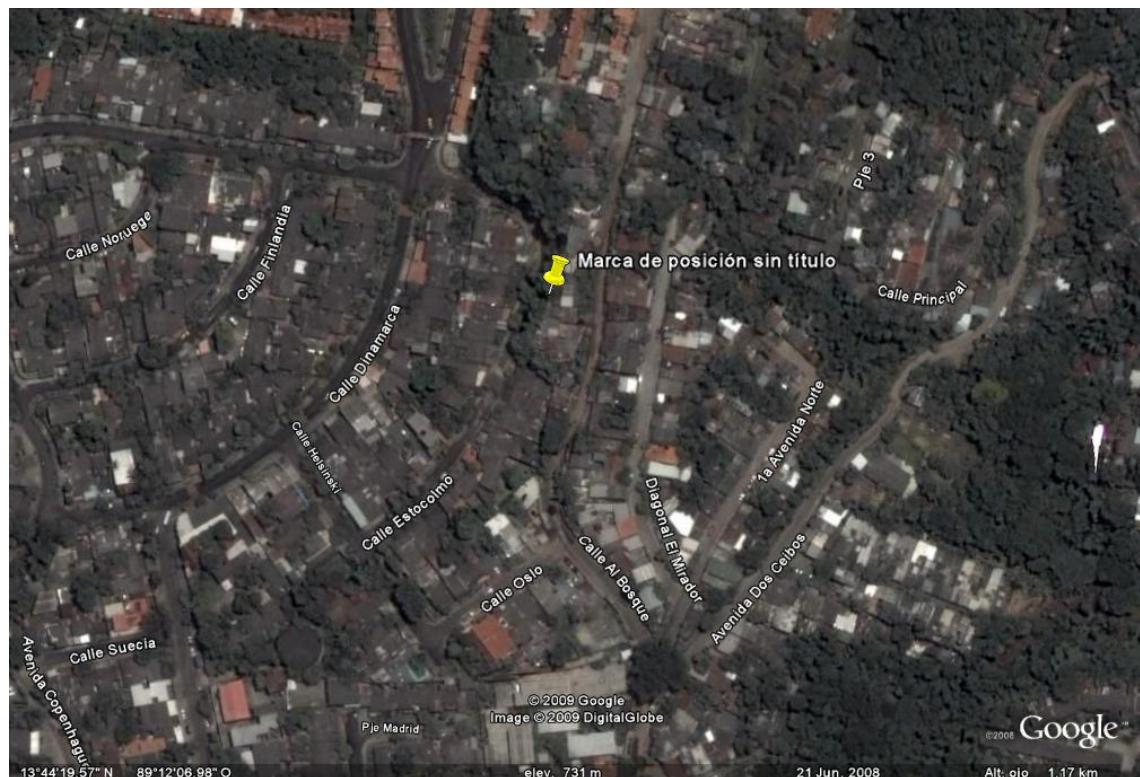
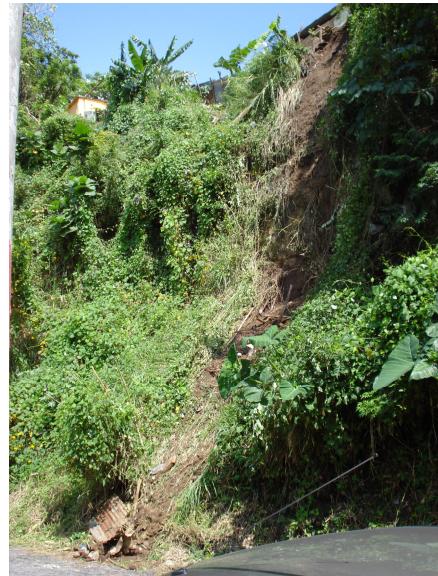
### Tanque seco.

Viviendas construidas al lado de los antiguos tanques de distribución de agua. Estas viviendas se encuentran al borde de un talud vertical de 15 metros aproximadamente, el talud está conformado por tierra café y tierra blanca.

A causa de las lluvias se han producido pequeños desprendimientos que ponen en evidencia el alto riesgo de las viviendas de la parte alta del talud.

Declarar la zona alta del talud como inapropiada para construir, reubicar a las familias que habitan ahí. En la calle que se encuentra al pie del talud, construir un muro alto de contención, para evitar los derrumbes sobre la calle y las viviendas aledañas, ubicadas a tres metros y medio de la base del talud.
