Zona de riesgo en la localidad de San Rafael

El presente informe es una breve descripción del trabajo de campo realizado el 24 de octubre de 2008 en el Municipio de Ajuterique y la localidad de San Rafael. En dicho informe han participado los geólogos Eliseo Silva por parte de COPECO y Luis Manuel Rodríguez, Mario Murillo, Francisco del Río, Maite Rentero y Astrid González de Geólogos del Mundo..

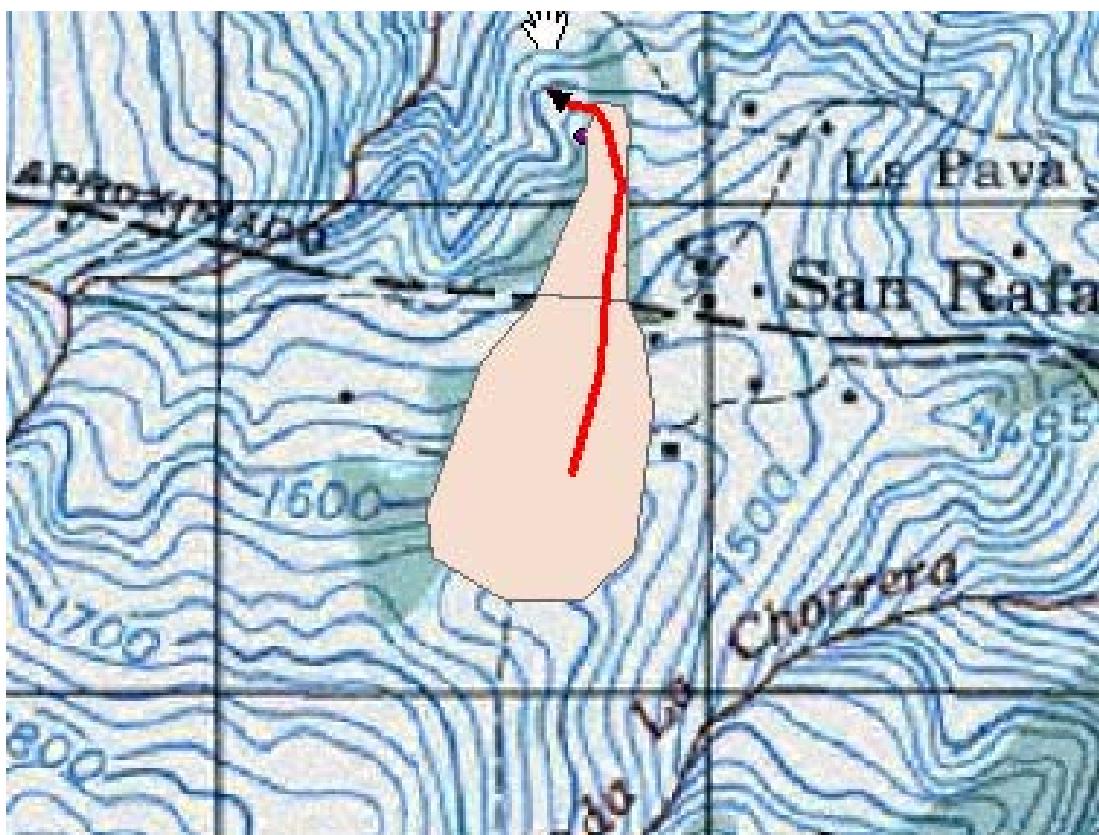
La localidad de San Rafael pertenece en su parte Sur al Municipio de La Paz y en su parte Norte al Municipio de Ajuterique, ambos en el Departamento de Comayagua, Honduras.

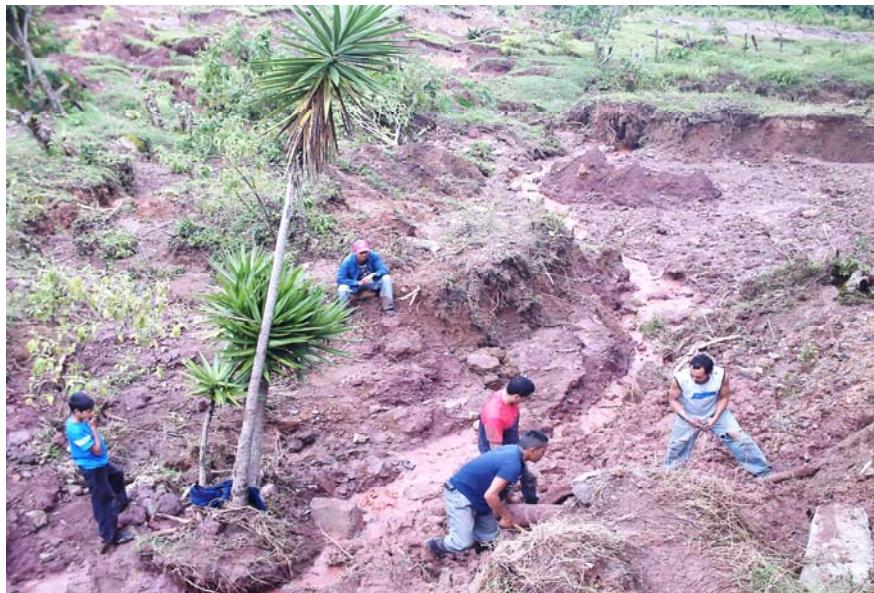
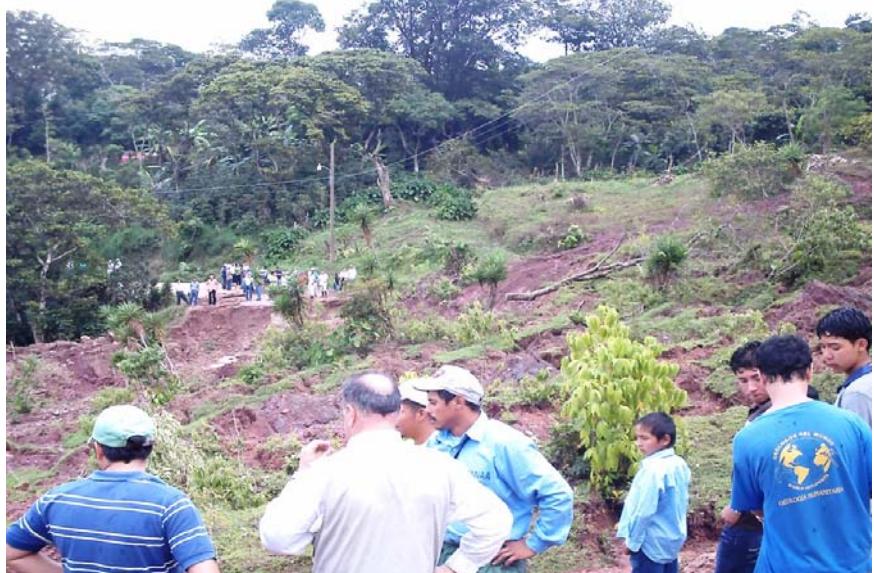
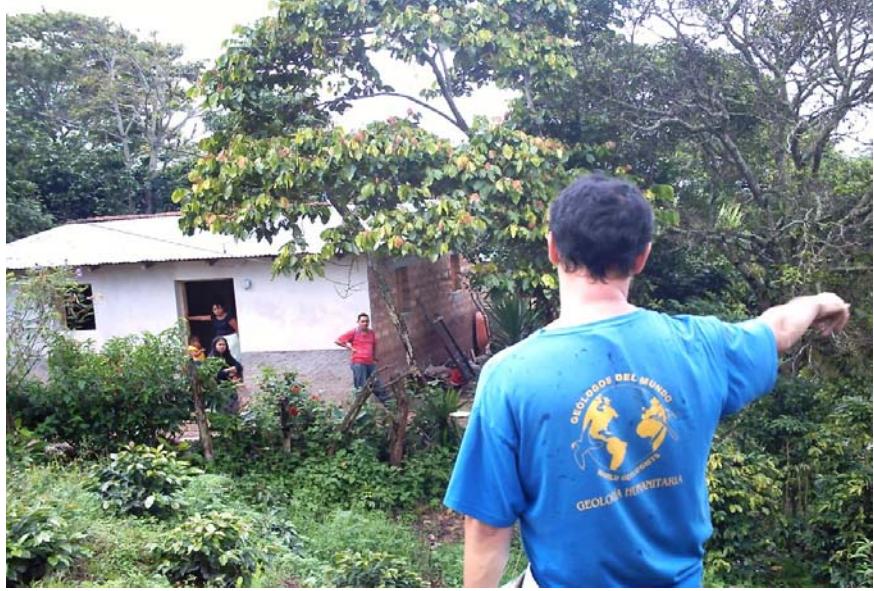
En cuanto a la zona inestable, al lado de la carretera, se observa una cicatriz de unos 200 metros de longitud que ha originado el deslizamiento.

Más arriba de esta cicatriz se observan otras fracturas superficiales que afectan al suelo y numerosos cursos de agua producidos por las fuertes lluvias de estos días.

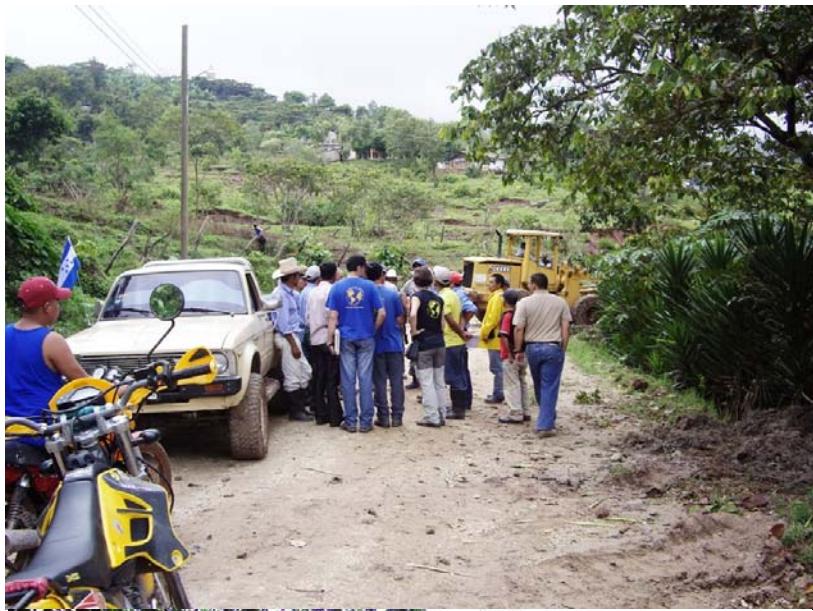
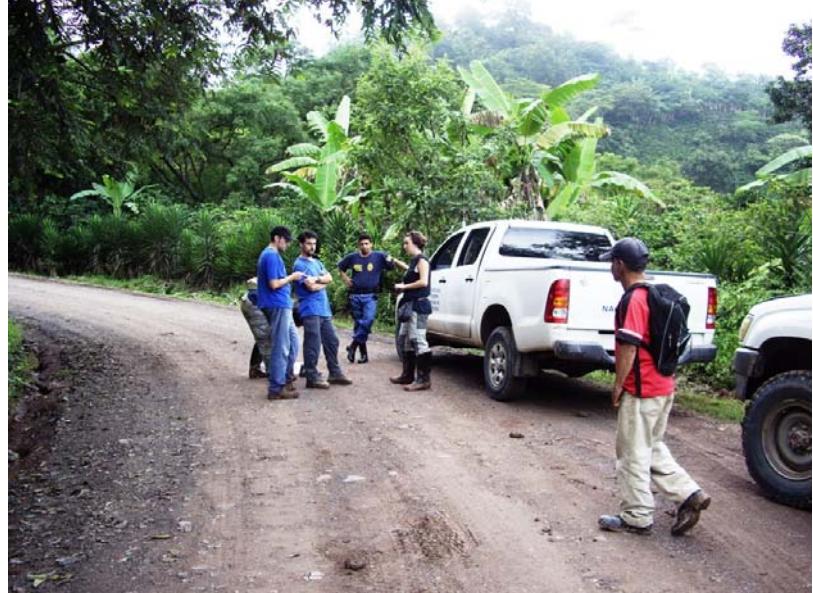
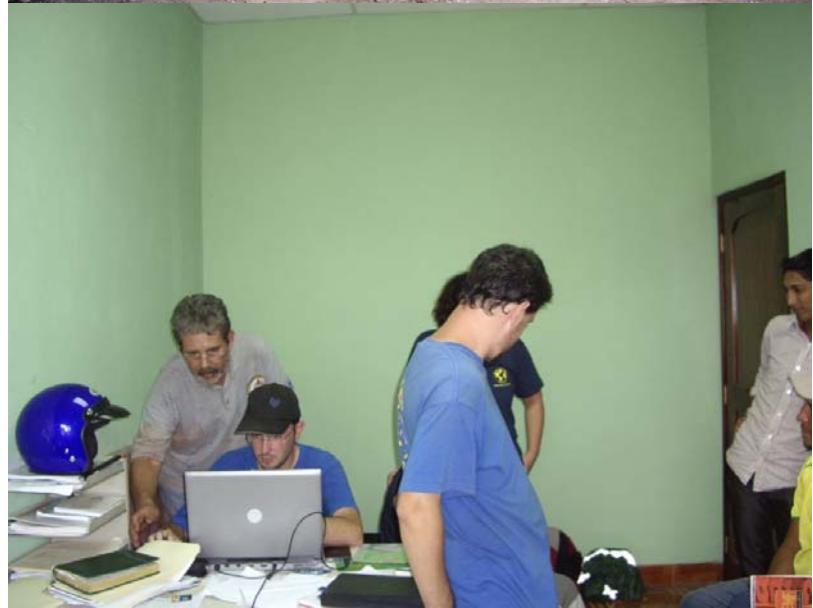
La parte alta de la aldea se ha visto menos afectada, y las casas apenas presentan daños estructurales.
