DEPARTAMENTO DE PLANEAMIENTO
Y CONTROL URBANÍSTICO

Estudio Técnico Comunidad La Mascota

Estudio Puntual
Movimiento de Ladera
del Rio Acelhuate
Zona Sur
Municipio de San Salvador

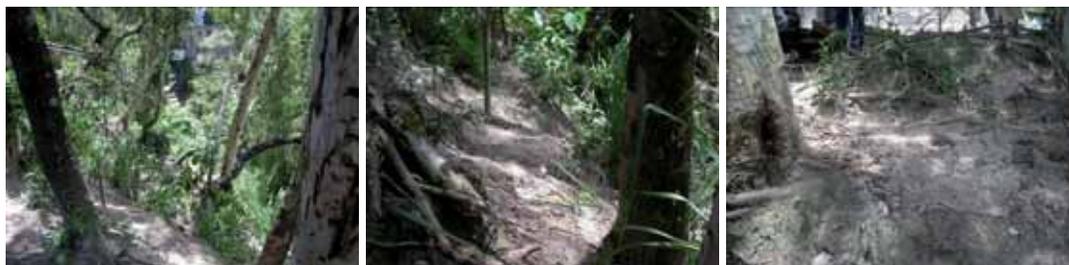
Punto de Inundación.

Coordenadas: N 13° 41' 55.2", W 89°14' 25.2", el cual se ubica al lado Sur y Oriente de la Comunidad, en el acceso Ubicado sobre la 85ª Av. Norte.

Este problema persiste durante cada Invierno y su gravedad depende de la cantidad de lluvia que cae, debido a que el Drenaje Menor no tiene la capacidad para evacuar la cantidad de Agua que recibe, toda el agua que baja por la 85ª Av. Norte va a dar a él y se encuentra con el agua que baja de la Comunidad por las canaletas internas y va a dar a este mismo Colector, al encontrarse estas dos aguas con la velocidad que baja el agua por la 85ª Av. Norte. Sobre pasa el agua que viene de la Comunidad regresándola a la Comunidad y ocasionando que la zona se inunde hasta que el agua evacua por la Ladera, lo que ocasiona la sobrecarga en la Ladera y provoca la movilización del Suelo.

Este Punto de Inundación afecta la Casa Comunal y el Pasaje 3

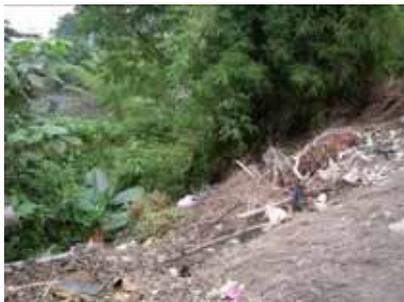
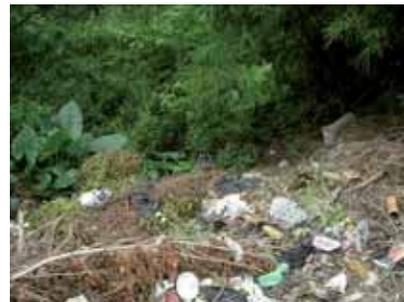
Deslizamientos Ocasionados por Tormenta Stand 2005, agravados con las Lluvias de Julio del 2008

El principal factor ha sido las Lluvias, ya que se cada invierno afectan las ladera de la Comunidad, a raíz de la Tormenta Stand en el 2005, La Comunidad empezó a evidenciar Movimientos de Ladera, e Inundaciones, las recientes lluvias del pasado 3 de Julio del 2008, afectaron estos movimientos existentes, agravando aún más los que ya existían y generando otros.

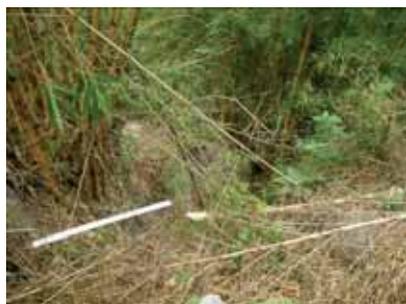
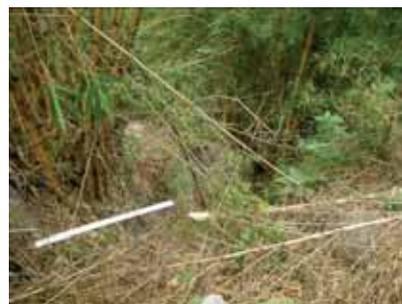
Daños causados por Lluvias del 3/Julio/2008

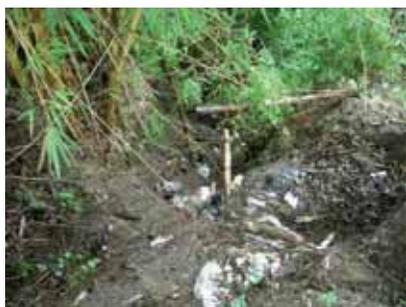
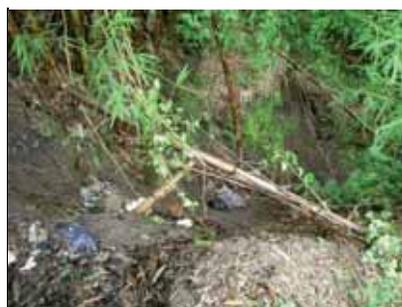
Deslizamientos Ocasionados por Tormenta Stand 2005, agravados con las Lluvias de Julio del 2008

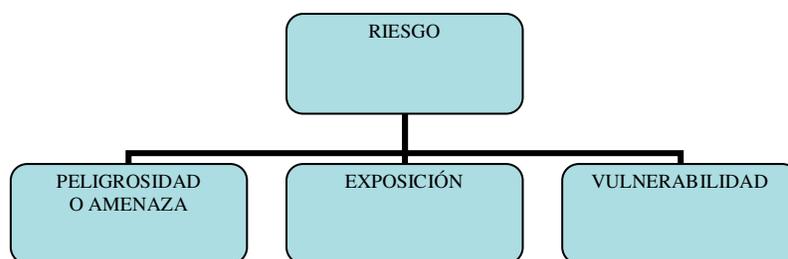
Figura 1. Elementos del Riesgo

El **Riesgo** es la probabilidad de ocurrencia de consecuencias económicas, sociales o ambientales en un sitio particular y durante un tiempo de **Exposición** determinado. Se obtiene de relacionar los tres factores del riesgo, que son la amenaza, la exposición con la vulnerabilidad de los elementos expuestos (Figura 1).

$$\text{Riesgo} = \text{Amenaza} * \text{Exposición} * \text{Vulnerabilidad}$$

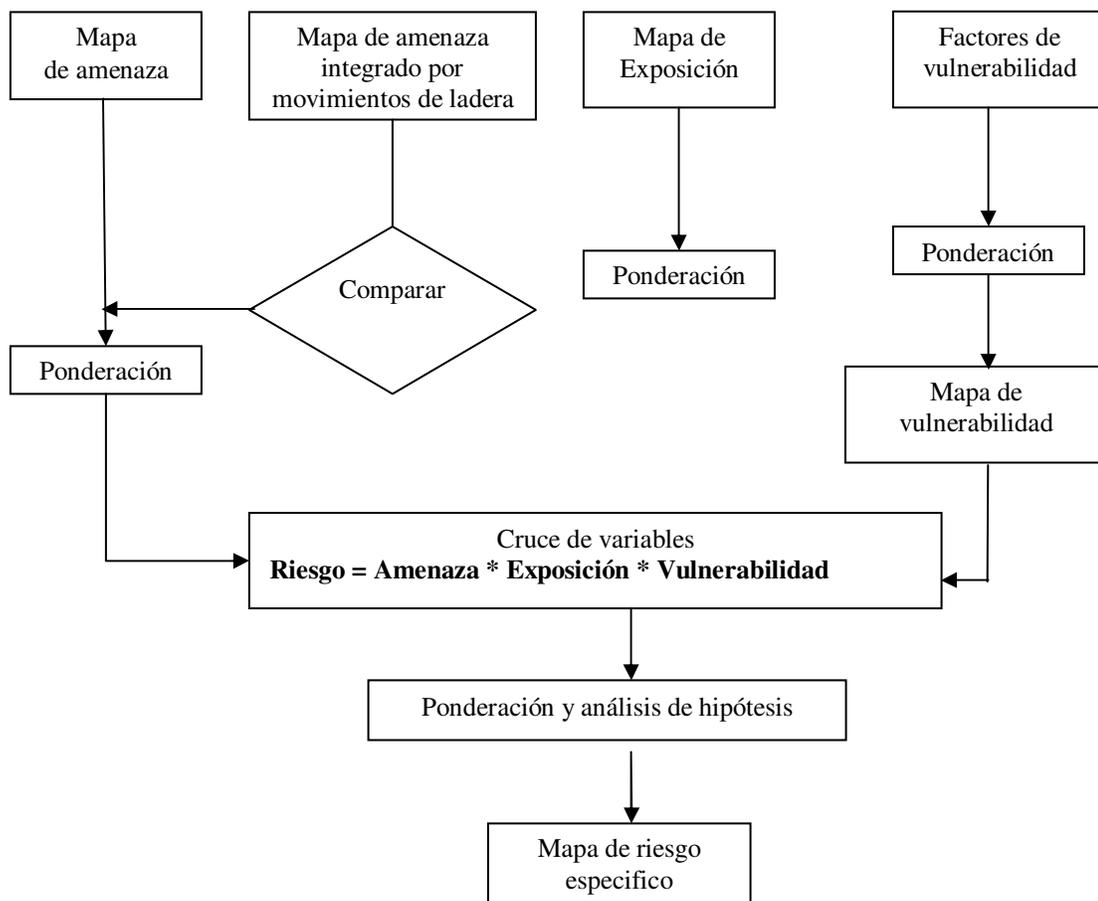
Figura 2. Marco metodológico.

En detalle el marco metodológico desarrollado se incluye en la siguiente figura (figura 2):

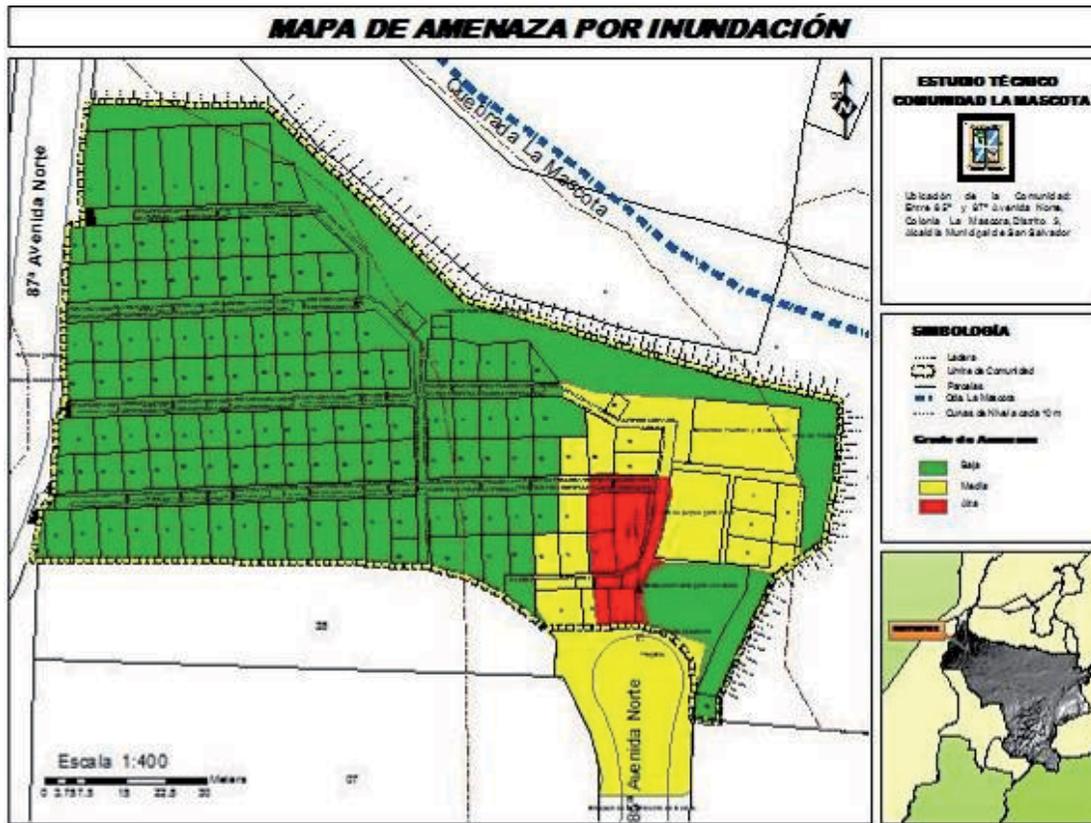
La causa de la inundación se debe a la insuficiente capacidad del drenaje de un pozo recolector de aguas lluvias, que se encuentra ubicado al final de la calle # 4 de la Colonia La Mascota ubicada al costado Sur de la comunidad; dicho pozo drena un área total de 8.11 ha, que comprende una parte de La colonia y la comunidad completa, produciendo un caudal de 2.86 m³/s que es mucho mayor de la capacidad del pozo de 1.14 m³/s (anexo 2). Dicho resultado fue obtenido en base a una inspección solicitada a la OPAMSS (se anexa al informe final del estudio una copia escrita de dicha inspección, con la solución propuesta).

También se ha determinado que las dos tuberías de ø 10" que descargan las aguas lluvias de la Comunidad La Mascota, presentan una deficiencia hidráulica, ya que su capacidad es de 0.11 m³/s y el caudal producido por el área tributaria de la comunidad es de 0.51 m³/s. Por lo tanto, se deberá mejorar la descarga, con una tubería de 24" de diámetro con una pendiente del 4 %.

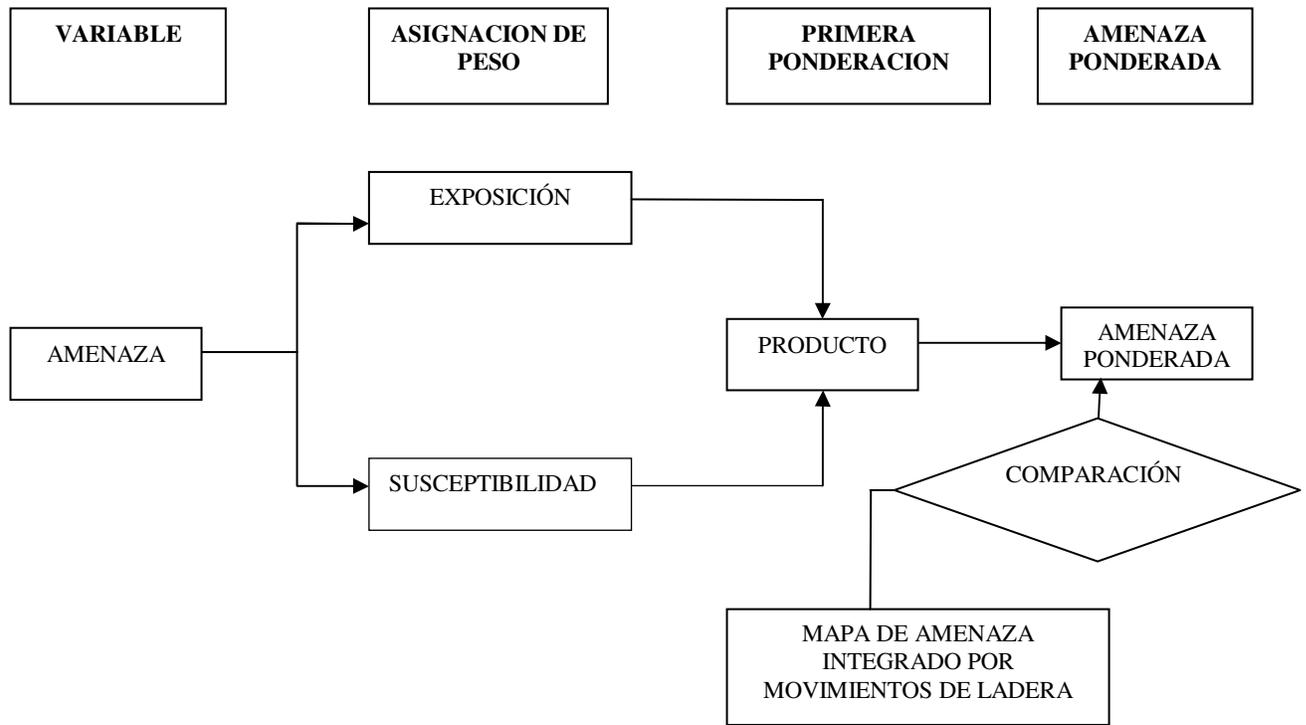
Figura 3. Esquema de ponderación del grado de amenaza

ESQUEMA DE PONDERACIÓN DEL GRADO DE AMENAZA.

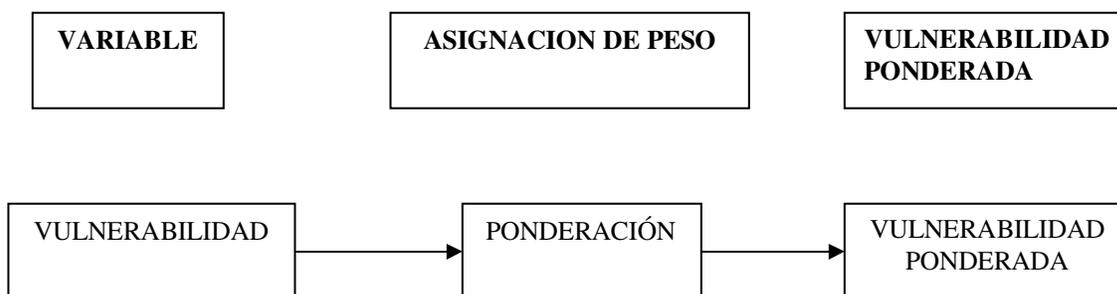
Figura 6. Esquema de ponderación del grado de vulnerabilidad.

ESQUEMA DE PONDERACIÓN DEL GRADO DE VULNERABILIDAD.

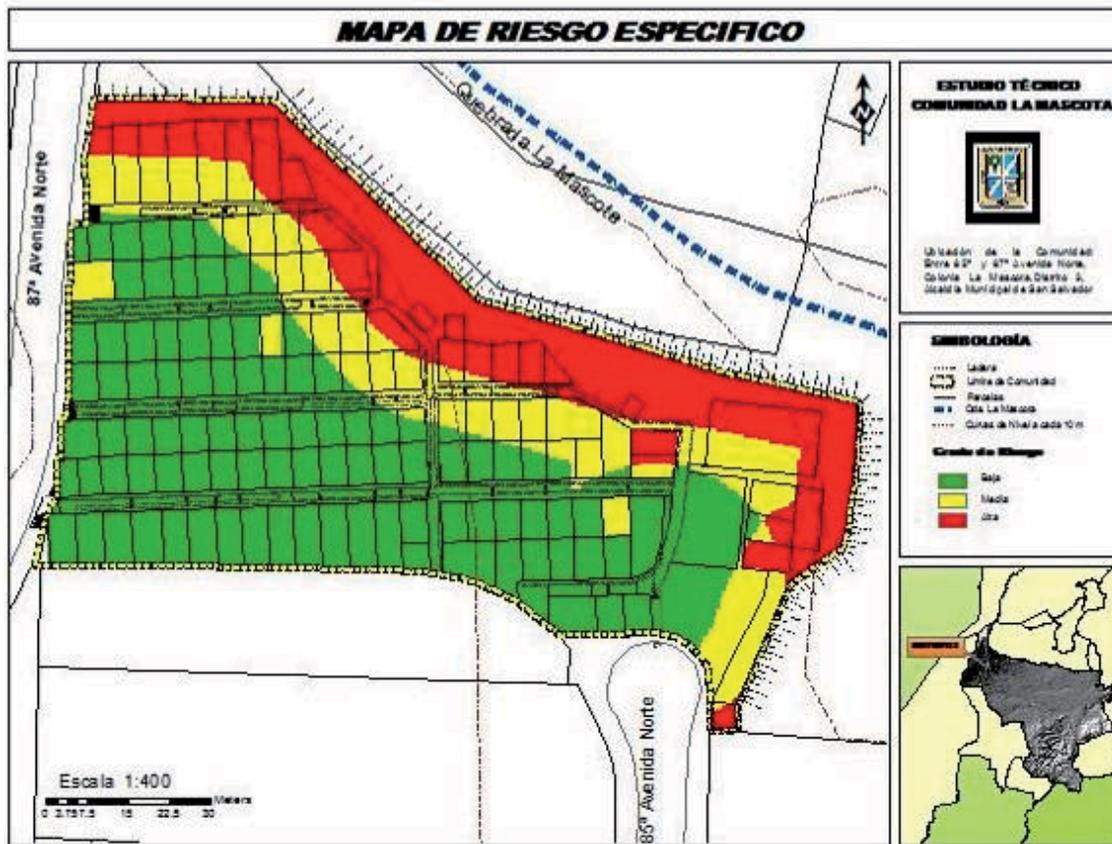
8.8.5 Mapa de Riesgo específico para la Comunidad La Mascota.

Hipótesis: $Riesgo = (0.50 \cdot Amenaza) \cdot (0.25 \cdot Exposición) \cdot (0.25 \cdot Vulnerabilidad)$

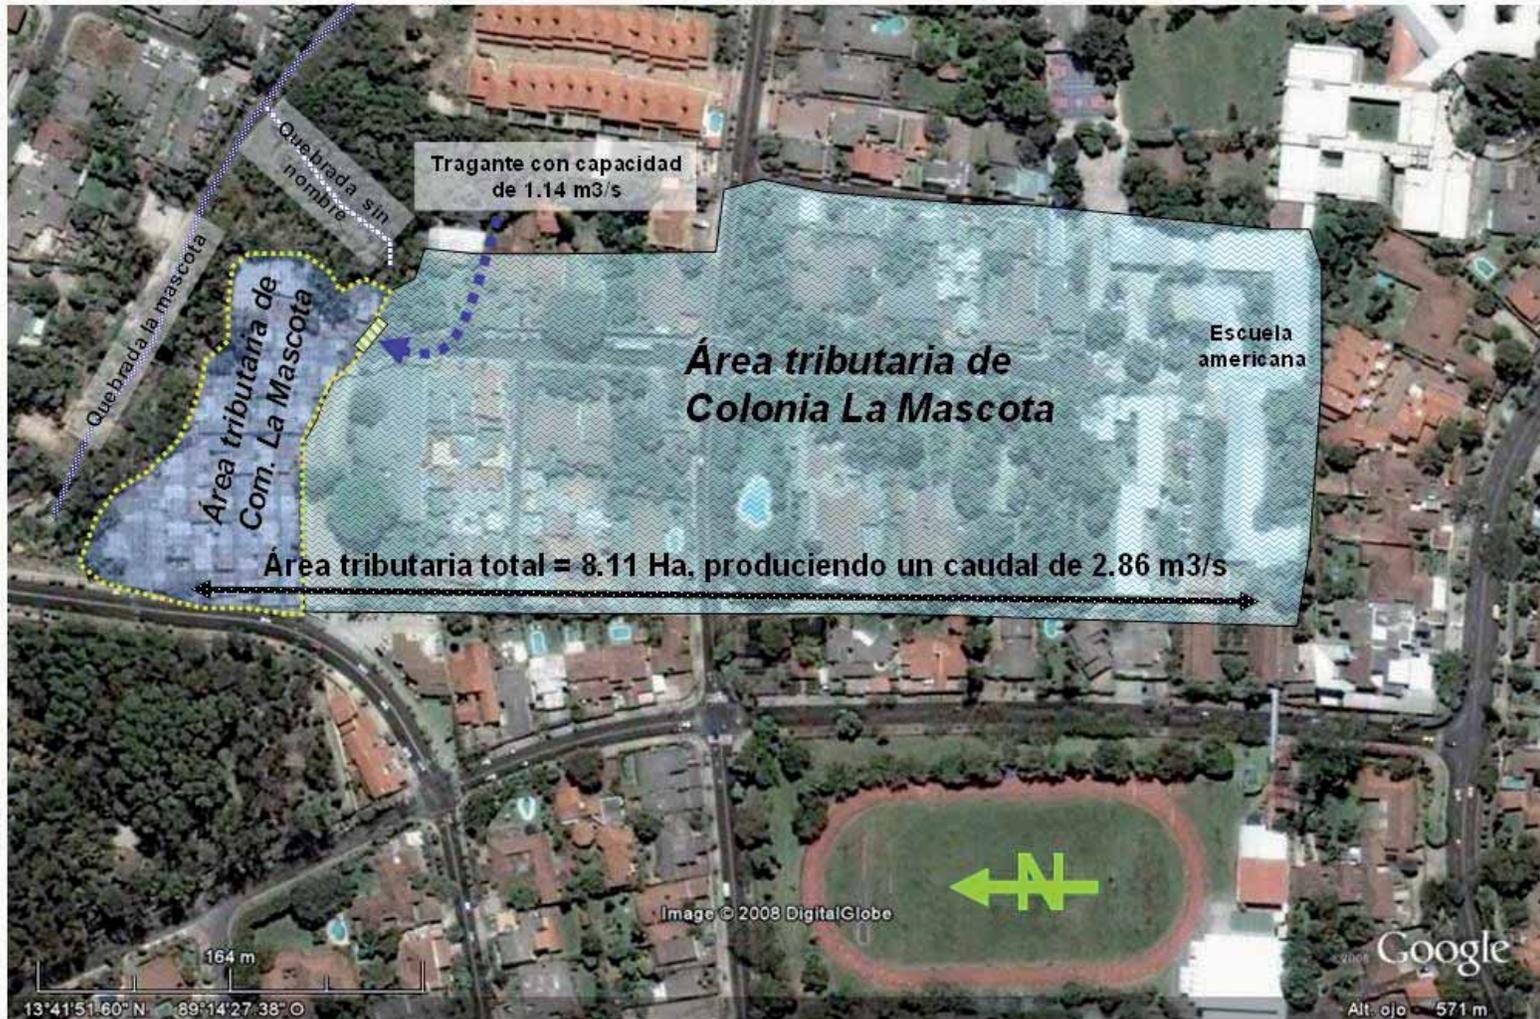
Análisis de punto de inundación en comunidad La Mascota
resultado de inspección realizada por Unidad Ambiental de OPAMASS

Respuesta a Solicitud de Técnicos del Departamento de Planeamiento y Control Urbanístico, encargados de Elaborar El presente Estudio por parte de OPAMSS para evaluar la problemática existente en el colector principal de la Comunidad.

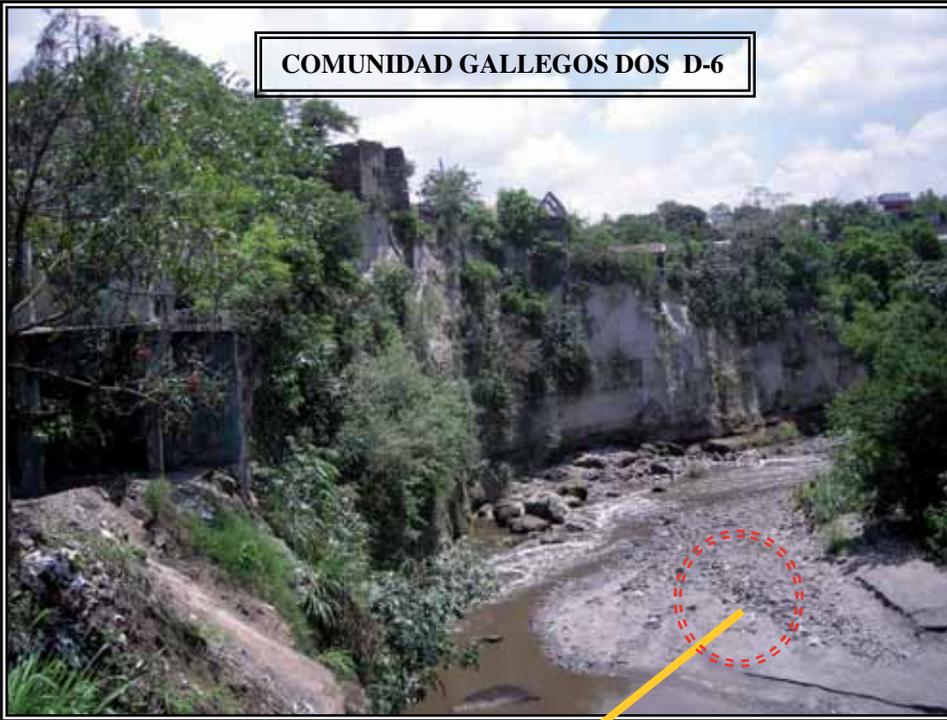
Asolvamiento de material en el Río Acelhuate

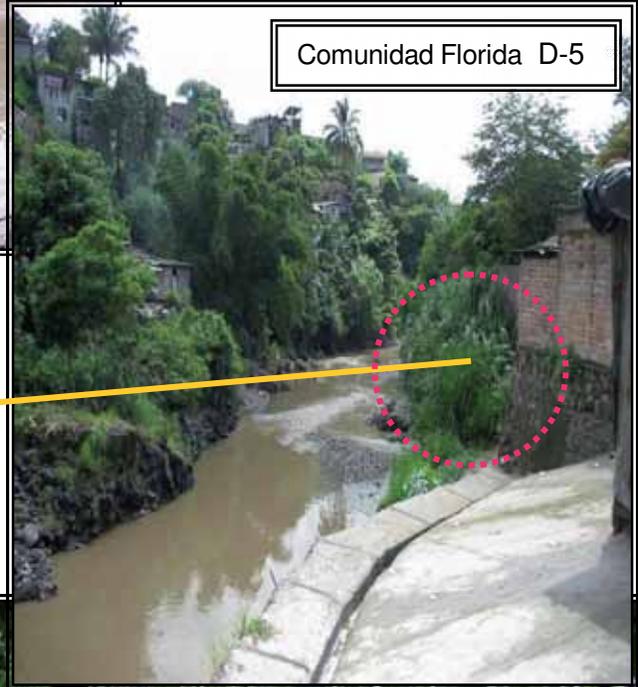
Vegetación y árboles inadecuados contiguos a la cuenca del Río Acelhuate la cual inestabiliza el suelo

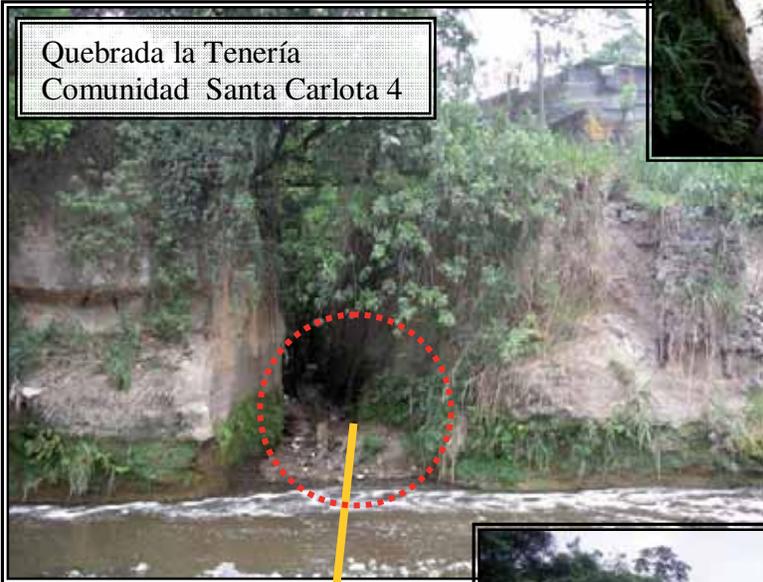
Encauzamiento de
Quebradas naturales al
Río Acelhuate la cual
hace más susceptible
la ladera.

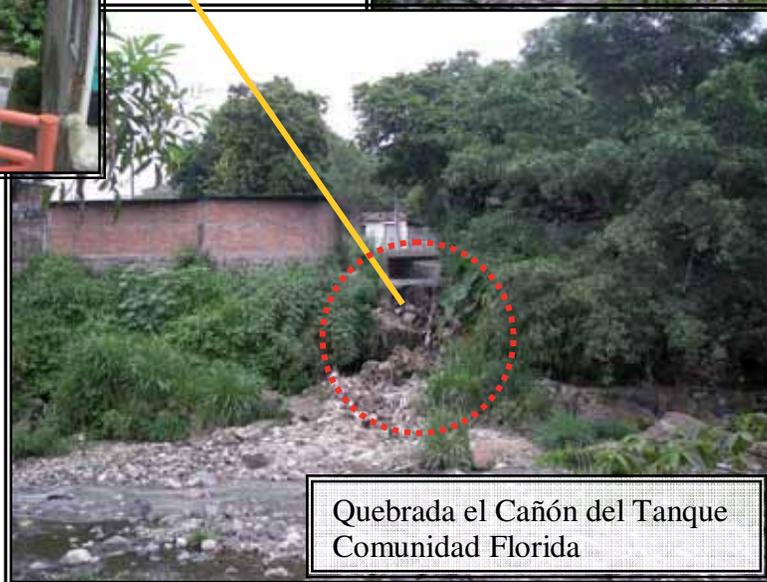
Quebrada el Cañón del Tanque
Comunidad Florida

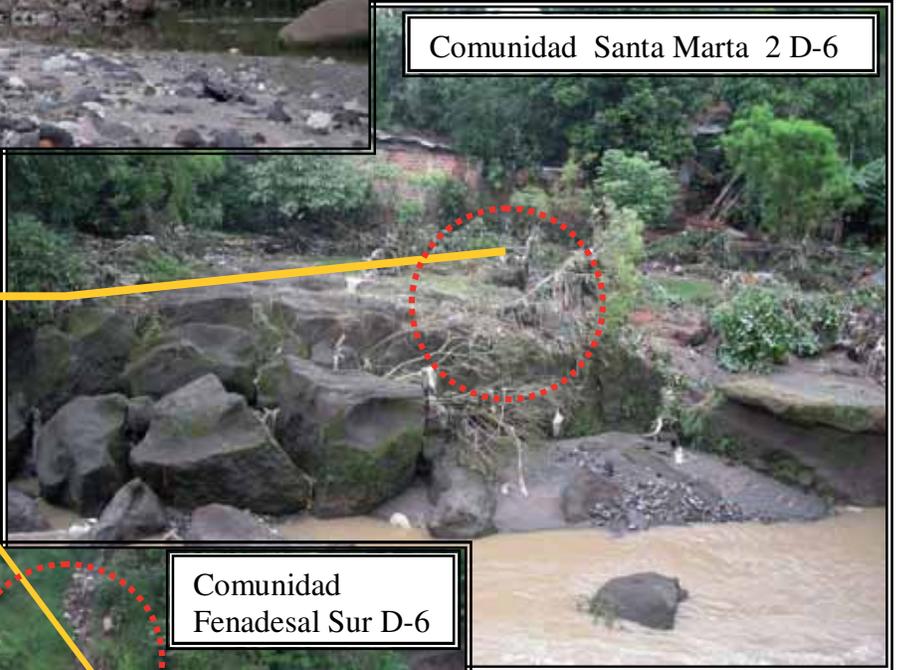
Deposito de desechos sólidos (basura) en ladera y Río Acelhuate la cual provoca inestabilidad al suelo y obstrucción en la cuenca.

- Realizar Campañas de Limpieza con las Comunidades tanto en la quebrada como en las laderas y evitar que los ciudadanos arrojen la basura, ripio y otros hacia los ríos y quebradas.
- Realizar una Normativa que garantice la responsabilidad de los Ciudadanos con el fin de contribuir a mitigar el Riesgo Ambiental, la Planificación Urbana y control de la misma
- Mejorar la calidad de vida de los habitantes evitando ubicar viviendas en las riberas de los ríos
- Deben realizarse estudios Hidrogeológicos para poder ejecutar obras de protección en las riberas del río.

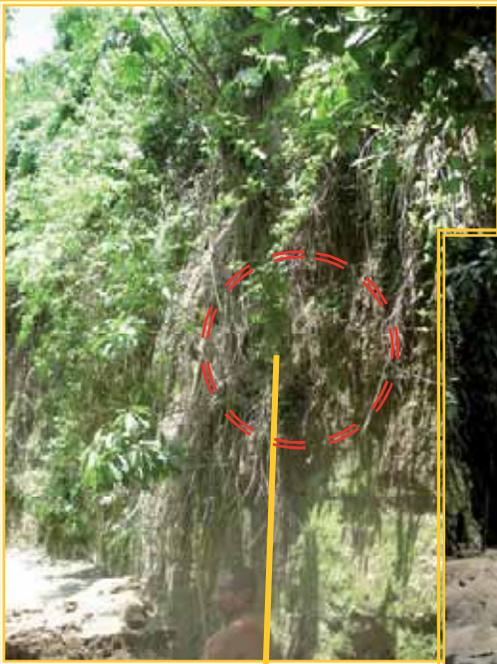
La ladera de la calle San Martín que comprende los pasajes las Dalias, Nardos y Miraflores presenta movimiento. El cual reciente se ha producido deslizamiento y en el Stan se produjo desbordamiento de flujo a una altura de 1 m que dejó inaccesible el acceso de la Calle San Martín afectando a los habitantes de dichos pasajes $h=15m$

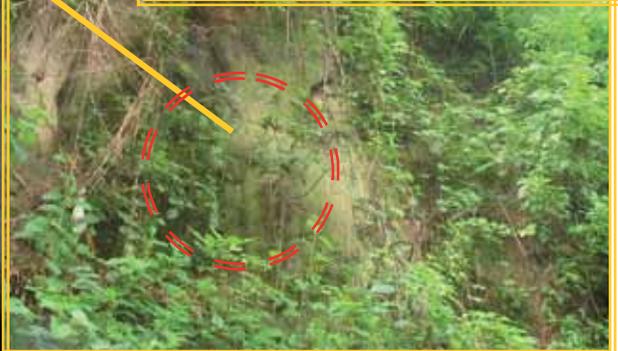
Árboles en Angulo de inclinación y vegetación inadecuada sobre la ladera de la calle San Martín y se observan depósitos de basura que son lanzados de la zona alta de la ladera de la Comunidad Miraflores lo que hace mas inestable el suelo.

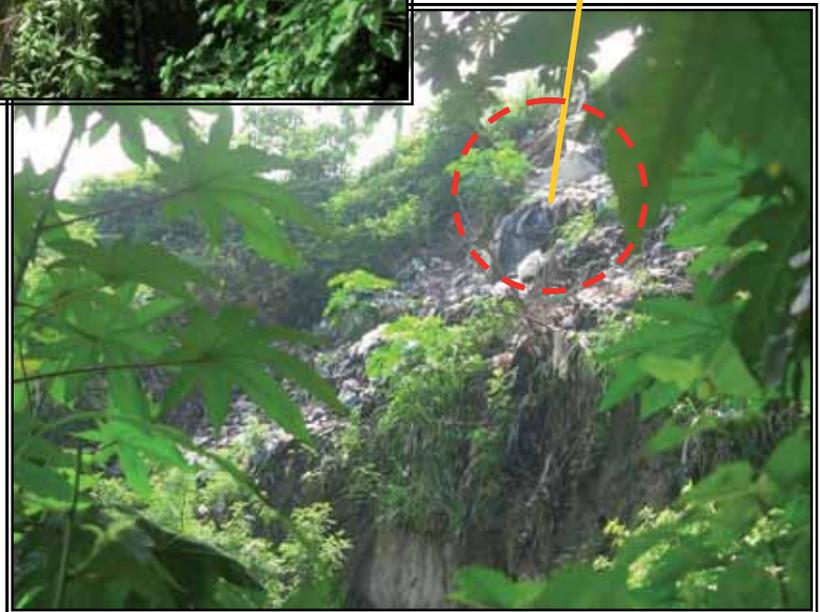
Descalce de la ladera, que en el STAN provoco deslizamientos de la parte alta donde se encuentra ubicada la Colonia El Paraíso a la parte baja de la Comunidad Gallegos 2. Además se encuentran árboles en ángulo y vegetación inadecuada donde el suelo se vuelve más susceptible a deslizamientos.

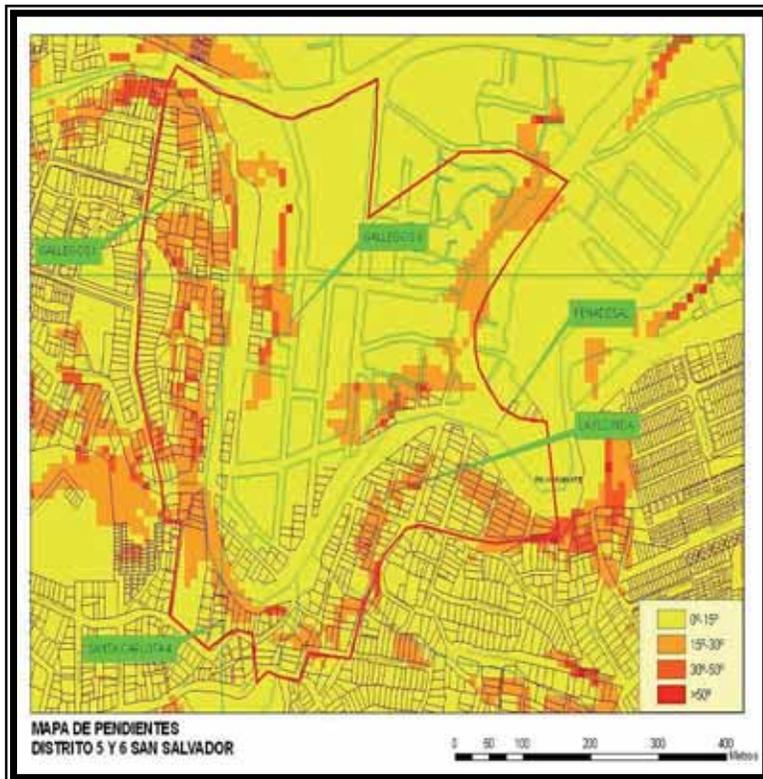
Una pendiente es un declive del terreno y la inclinación, respecto a la horizontal, de unas vertientes. Según el análisis efectuado la pendiente de la ladera es MAYOR de 60°.

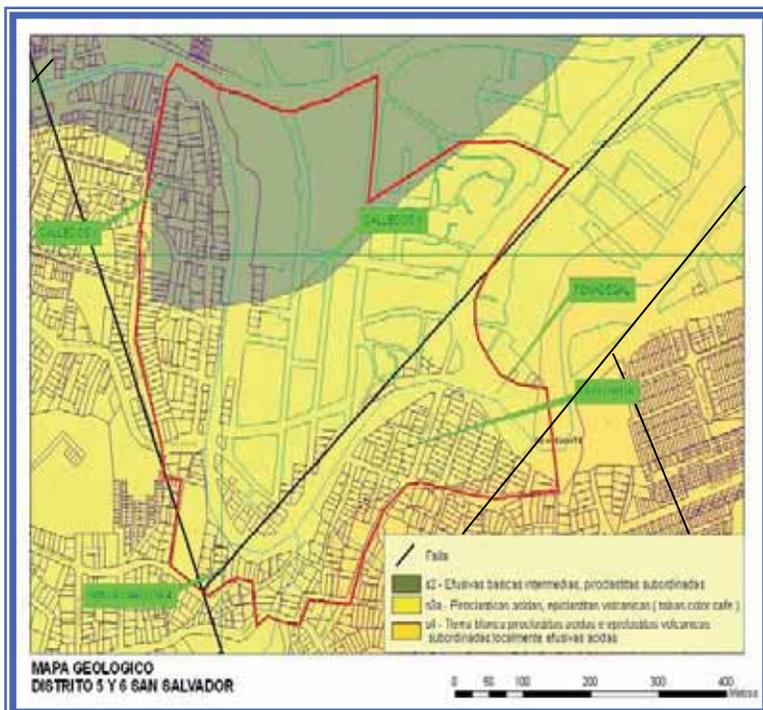
Las fallas son roturas en las rocas o materiales geológicos a lo largo de la cual ha tenido lugar movimiento. Este movimiento se llama desplazamiento. El origen de estos movimientos son las fuerzas tectónicas en la corteza terrestre. Se identifican 2 fallas en dicha zona las cuales son supuestas por morfología.

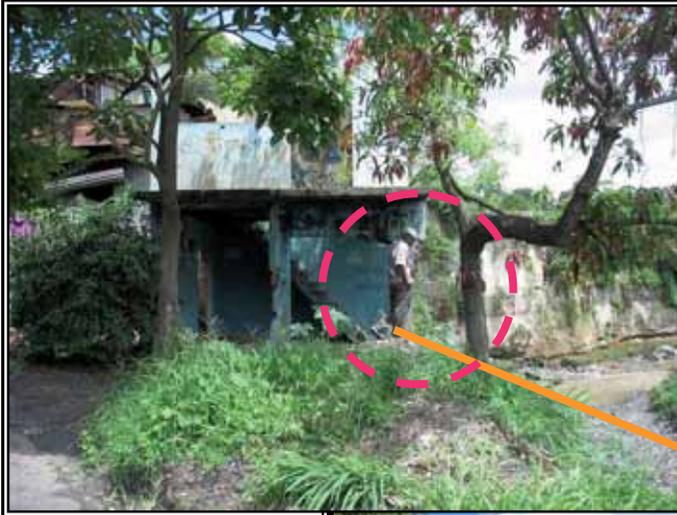
Vivienda en ladera inestable con pendiente de 90° que se encuentra contiguo al río Acelhuate ≈20m

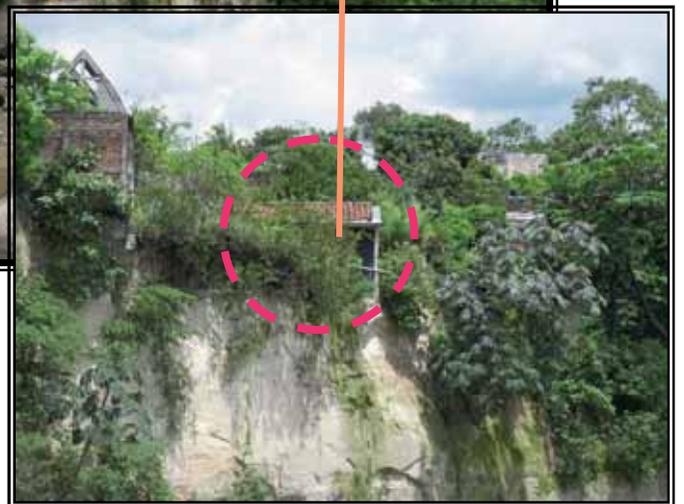
Viviendas construidas en ladera del río natural de la Tenera entre pasaje 2 y Calle San Martín h=20m

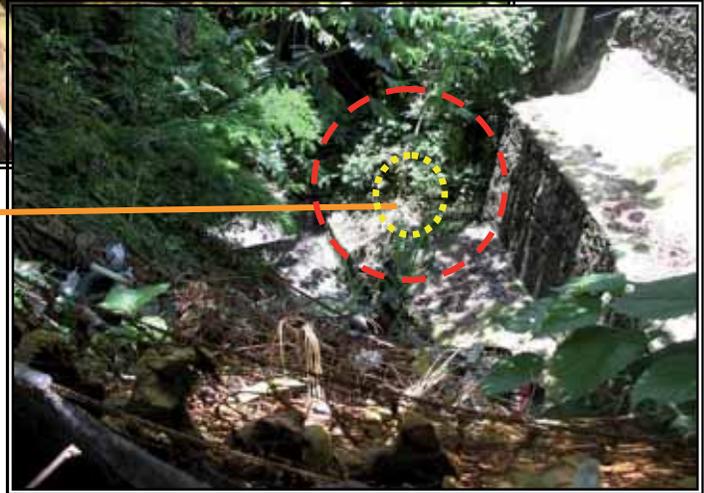
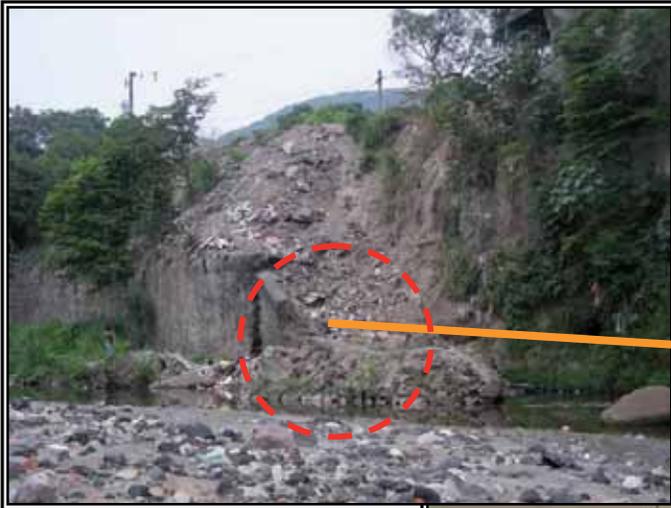
Muro de Contención en ladera colapsado contiguo a Río Acelhuate y Calle San Martín h=15m

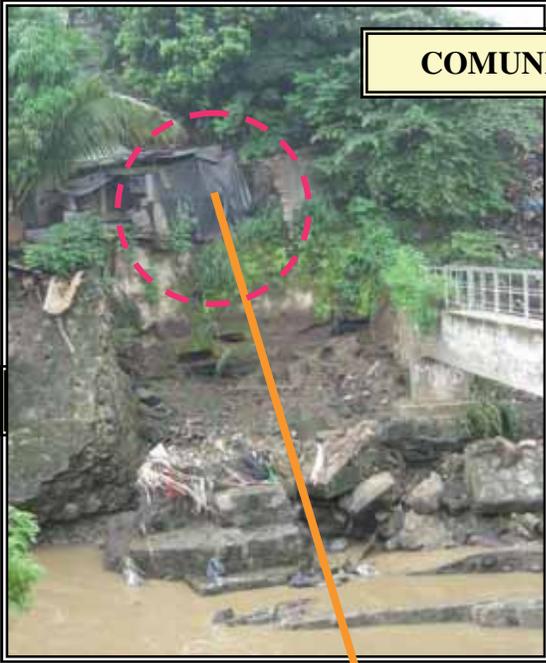
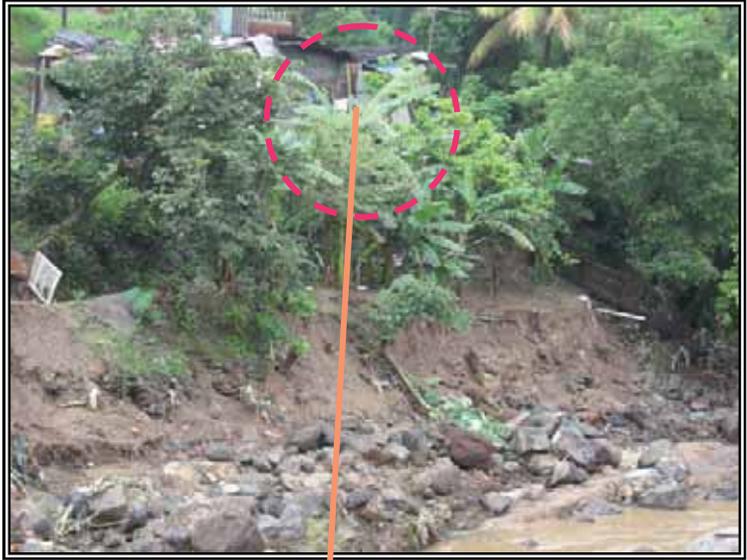
Vivienda en ladera inestable que se encuentra contiguo al Río Acelhuate
