## VISITA POST HURACAN IDA EN MUNICIPIO DE AYUTUXTEPEQUE

### INFORME 9/11/2009

Programa IPGARAMSS

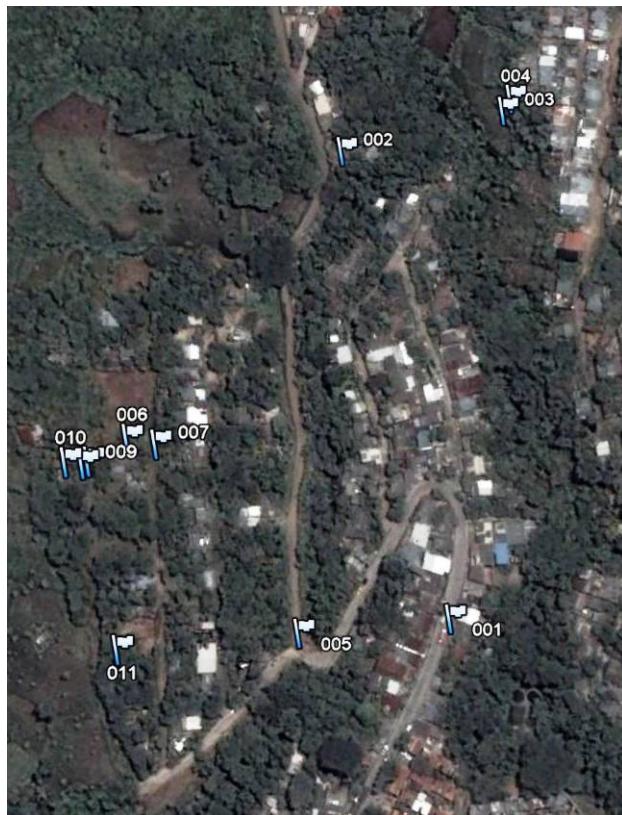
Fig. 2. Santa Simona<sup>1</sup>

Se localiza al sur del municipio con unas coordenadas para el primer punto de inspección de 13°44'22.85"N de latitud y 89°11'41.15"O de longitud. Este sector fue uno de los más afectados dentro del municipio. Aquí fue donde se localizó el deslave que afectó a una vivienda y donde pereció una familia. Durante la inspección se observaron, en general, gran

número de pequeños deslaves. Este sector está atravesado por innumerables quebradas que se originan en las faldas del volcán. Por tanto, hay sectores que están delimitados por estas quebradas, que presentan grandes pendientes y espesores de suelo reducidos. Existe además una gran presión poblacional, por lo que en muchas ocasiones las familias están ocupando parte de los cauces de las quebradas.

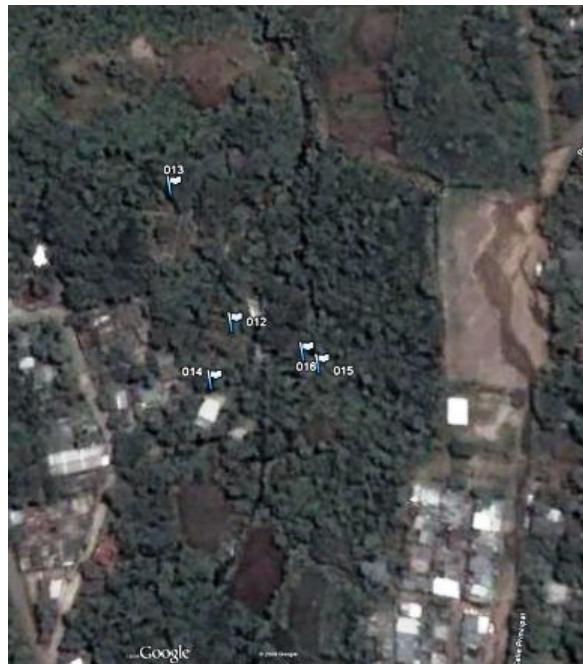
Fig. 11. San Carlos<sup>2</sup>

La segunda comunidad visitada fue la San Carlos, donde se realizó la inspección de manera conjunta con el comité local de protección civil y miembros de la directiva de la ADESCO. La comunidad se encuentra más en el ámbito rural que la Santa Simona. Las viviendas, en su mayoría, se localizan desde la calle a los Llanitos hacia la quebrada, existiendo por este motivo muchas viviendas en alto riesgo. El hacinamiento y la tipología de los suelos contribuyen a una vulnerabilidad elevada en la zona. También existía gran cantidad de basura. La comunidad estaba terminando de construir la casa comunal, y en un principio iba a estar disponible desde la fecha de inspección, aunque carecían de enseres básicos para acondicionarla como albergue.
